Προκαταρκτική Μελέτη Σκοπιμότητας της
Υδρομορφολογικής Αποκατάστασης του
ποταμού του Αγίου Γερμανού

ΕΤΑΙΡΙΑ
ΠΡΟΣΤΑΣΙΑΣ
ΠΡΕΣΠΩΝ

Οκτώβριος 2025

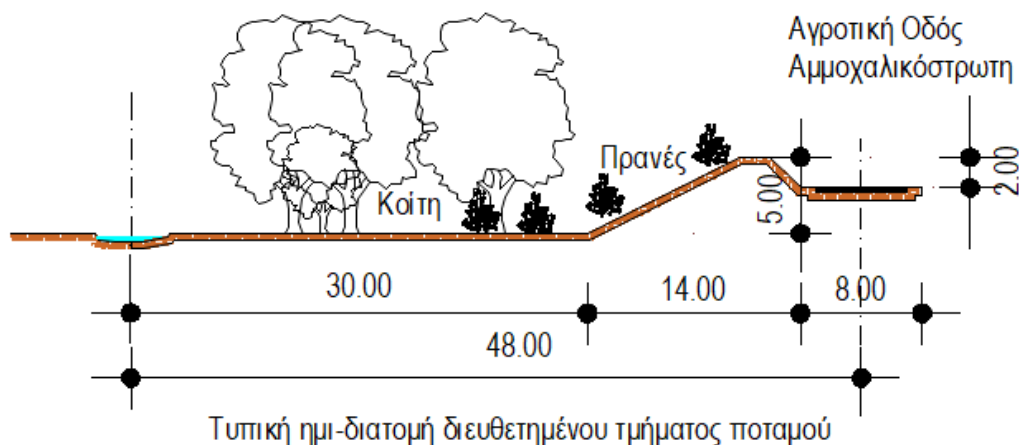
Το μήκος της διευθέτησης/ εγκιβωτισμού του ποταμού (μήκος εκάστου αναχώματος) ανέρχεται σε $\cong 2.750$ m, ενώ το ύψος του αναχώματος από την κοίτη ανέρχεται σε $\cong 5.0$ m. Το τυπικό πλάτος της ευρύτερης κοίτης (μεταξύ των ποδών των εκατέρωθεν αναχωμάτων) ανέρχεται σε $\cong 50 - 60$ m). Μία τυπική κατά πλάτος ημι-διατομή του ποταμού στο διευθετημένο τμήμα δίδεται στο Σχήμα 4.2.6. Η κυρίως κοίτη του ποταμού είναι σημαντικά μικρότερη σε πλάτος και έχει διαμορφώσει μαιάνδρους εντός της ευρύτερης κοίτης.

Σχήμα 4.2.6 Τυπική ημι-διατομή του ποταμού του Αγίου Γερμανού στην περιοχή των αντιπλημμυρικών αναχωμάτων. Σημειώνεται ότι στην περιοχή της Ιρλανδικής διάβασης 3, το μήκος της Ιρλανδικής διάβασης μειώνεται σε περίπου 52.00 m.

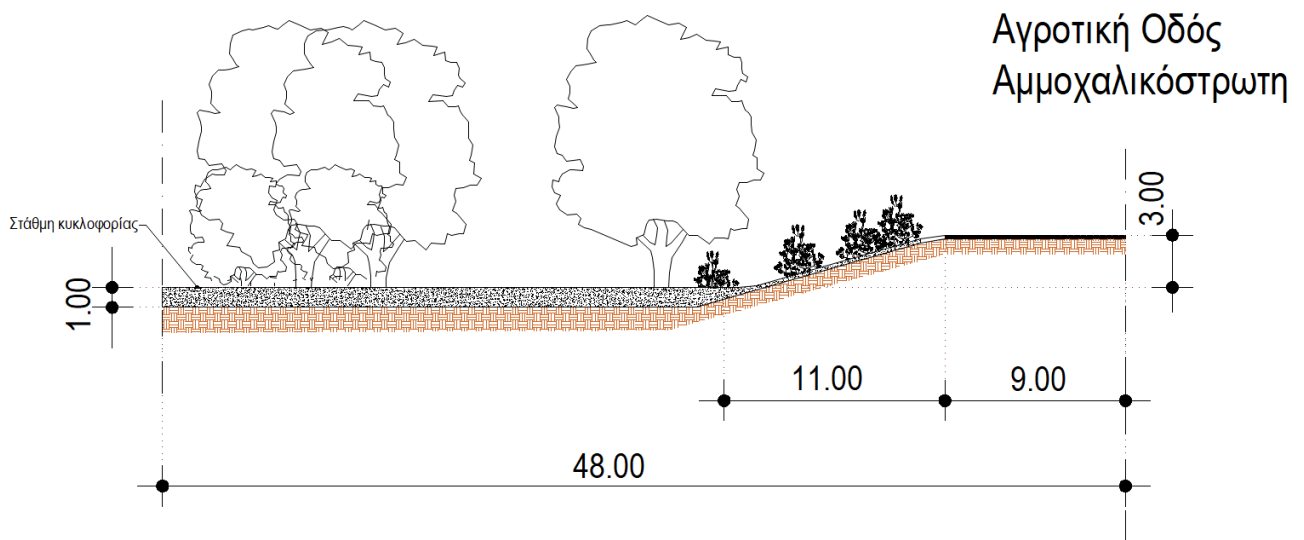
Σχήμα 4.2.10 Τυπική κατά μήκος ημι-διατομή ιρλανδικών διαβάσεων 1 και 2, στο πεδινό τμήμα του ποταμού του Αγίου Γερμανού. Το μήκος της ιρλανδικής διάβασης 3 ανέρχεται σε 52 m.

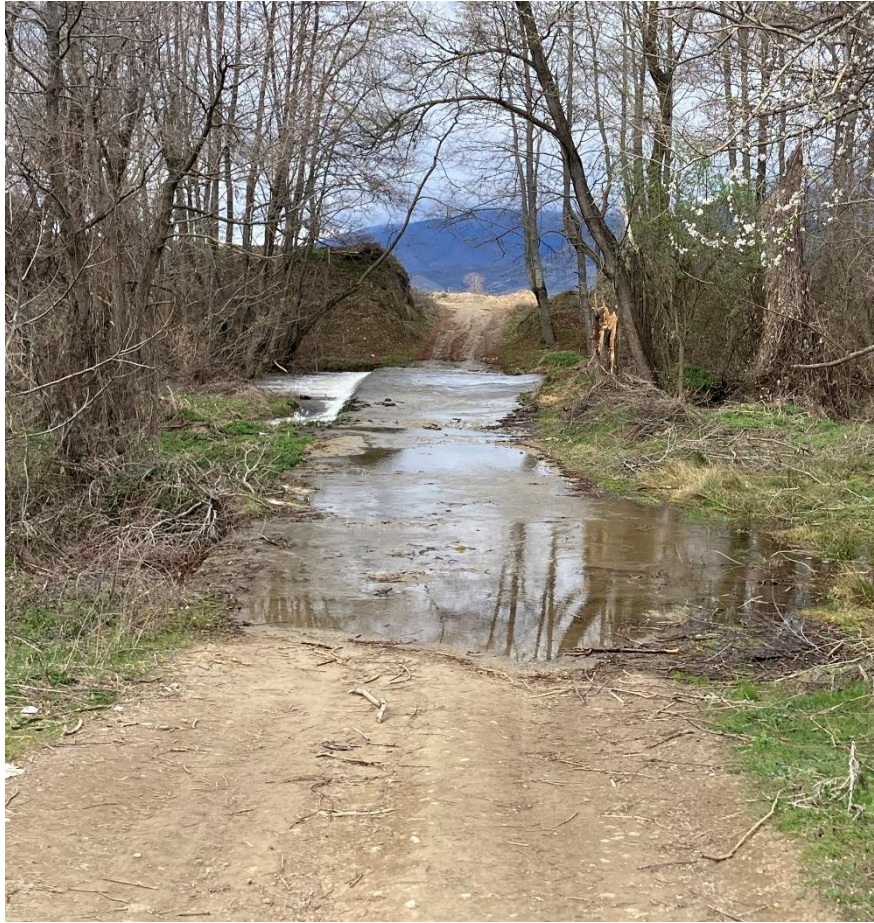
Φωτογραφία 4.2.1 Ιρλανδική διάβαση 1 (Caudron & Vigier, 2025).

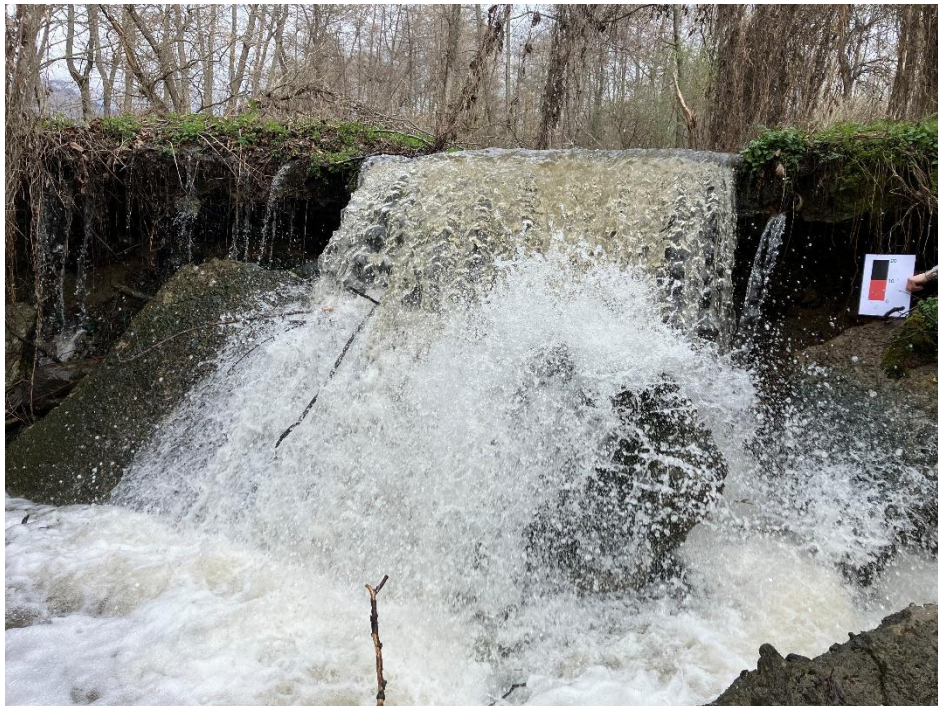
Φωτογραφία 4.2.2 Καταβαθμός λόγω διάβρωσης. Θέα προς ανάντη. (Caudron & Vigier, 2025).

COMMENTS					
We consider the concrete pad for road crossing and the chute downstream as a single obstacle. The chute is caused by the regressive erosion accelerated by the decrease of the water level of the lake but the concrete pad prevents the erosion to move upstream and the natural process to find a new river profile without chute.					
FISH BARRIER ASSESSMENT TO UPSTREAM MIGRATION					
Species	Index of barrier passability				
	N.I.	0	1	2	3
Prespa Trout					X
Benthic species (e.g., Barbel)					X
Description: Total upstream barrier for trout and benthic species.					
FISH PASSAGE RESTORATION					
Goal	Restore the natural connectivity between the lake and the Agios Germanos River.				
Option of restoration	<p>We recommend removing this fording passage and redesigning the riverbed profile to eliminate the existing high chute, which currently impedes fish passage.</p> <p>The three successive ford crossings should be addressed collectively within a single restoration project aimed at fully restoring longitudinal connectivity in the downstream part of the Agios Germanos River. See the sheets for obstacles HM_13 and HM_14.</p>

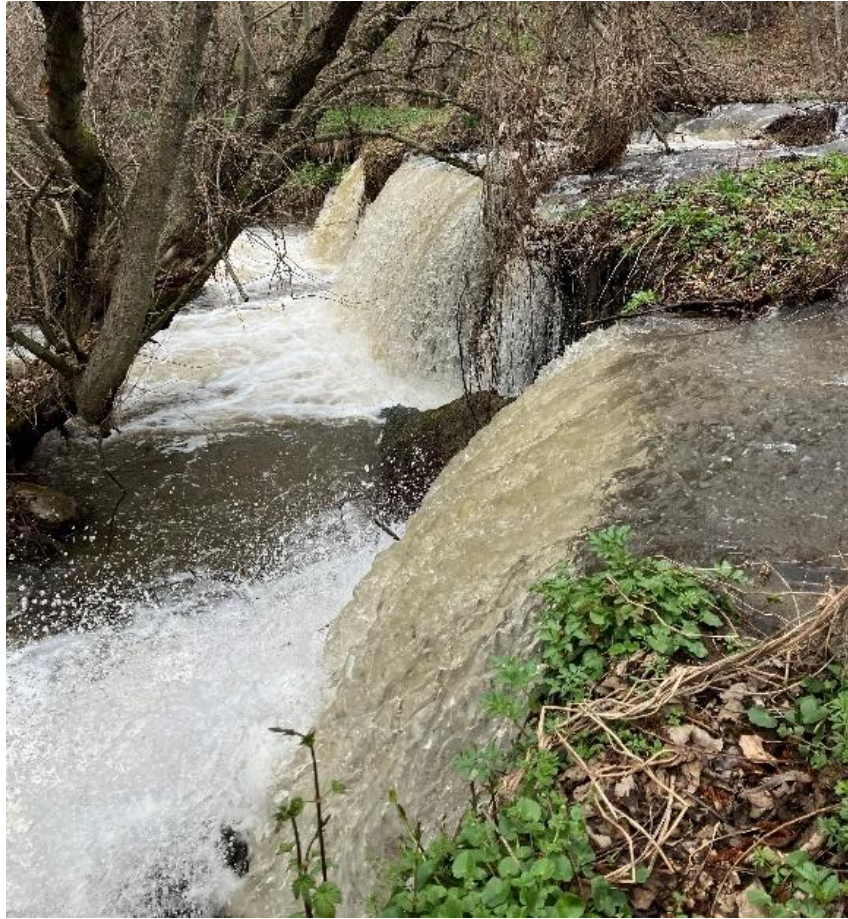
Φωτογραφία 4.2.3 Καταβαθμός λόγω διάβρωσης (Caudron & Vigier, 2025).

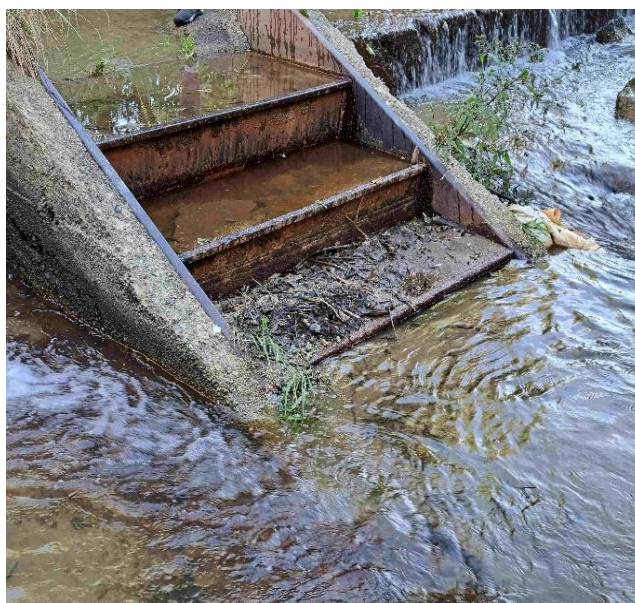
Φωτογραφία 4.2.4 Ιρλανδική διάβαση 2. Διακρίνεται η υφιστάμενη ιχθυόσκαλα. Θέα προς ανάντη (αρχείο ΕΠΠ, 2024).

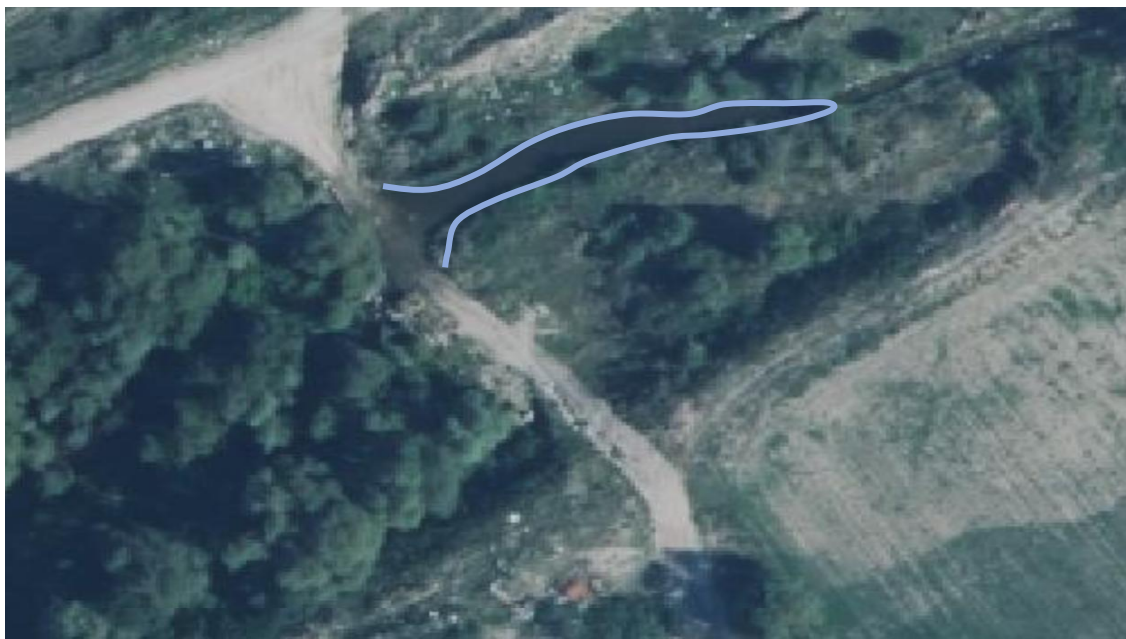
Σχήμα 4.2.15 Άποψη περιοχής ιρλανδικής διάβασης 3 (Δορυφορική λήψη). Διακρίνεται η ανάσχεση της ροής και σημειώνεται η δημιουργία μικρής ταμίευσης.

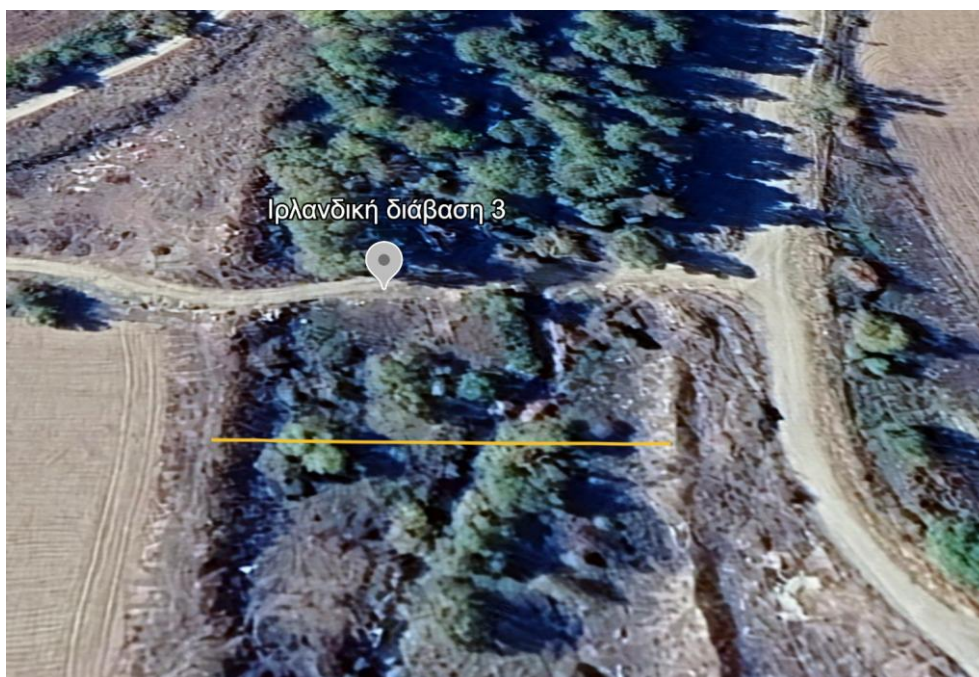
Σχήμα 4.2.16 Άποψη περιοχής ιρλανδικής διάβασης 3. Θέα προς κατάντη. Το μήκος της διάβασης (σημειώνεται με κίτρινη γραμμή) ανέρχεται σε 52 m. Η διάβαση φαίνεται να αποτελεί όριο μεταβολής της πυκνότητας της βλάστησης.

COMMENTS						
There are three successive ford crossings on 1.3km of river used by vegetable grower. This is the upper one, it's a complex structure for fish passage with 3 small chutes of 0.6m downstream the ford caused by concrete stairs. There is no plunge pool. And the water depth on the concrete pad is too low, about 0.05 m with a long length, more than 7m. Difficult passage for trout (might be passable by high flow) and fully impassable for benthic species such as barbel.						
FISH BARRIER ASSESSMENT TO UPSTREAM MIGRATION						
Species	Index of barrier passability					
	N.I.	0	1	2	3	
Prespa Trout				X		
Benthic species (e.g., Barbel)					X	
Description: Severe partial barrier for trout, passable to select fish sizes in some discharges (not every year) and total upstream barrier for benthic species.						
FISH PASSAGE RESTORATION						
Goal	Restore the natural connectivity between the lake and the Agios Germanos River.

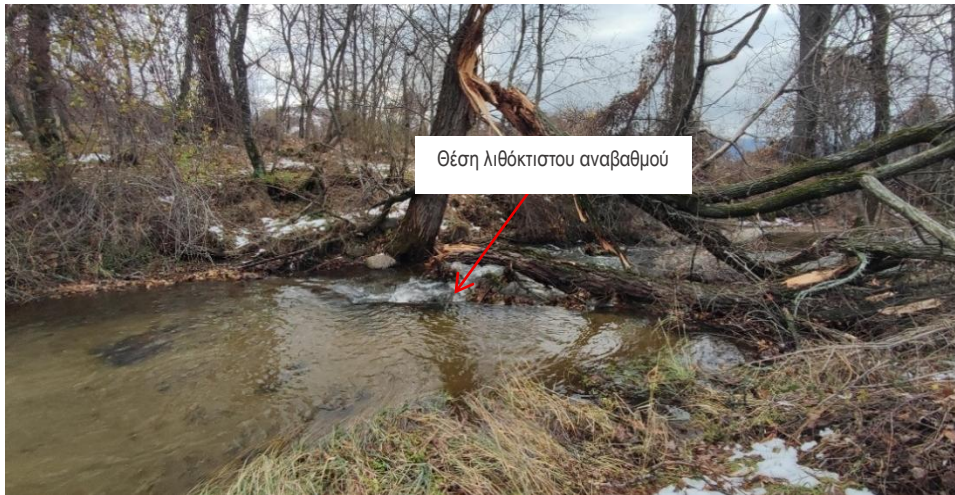
Φωτογραφία 4.2.6 Λιθόκτιστος αναβαθμός εγκάρσια στη διεύθυνση ροής (θέα προς κατάντη, υψηλή παροχή) (αρχείο ΕΠΠ, 2024)

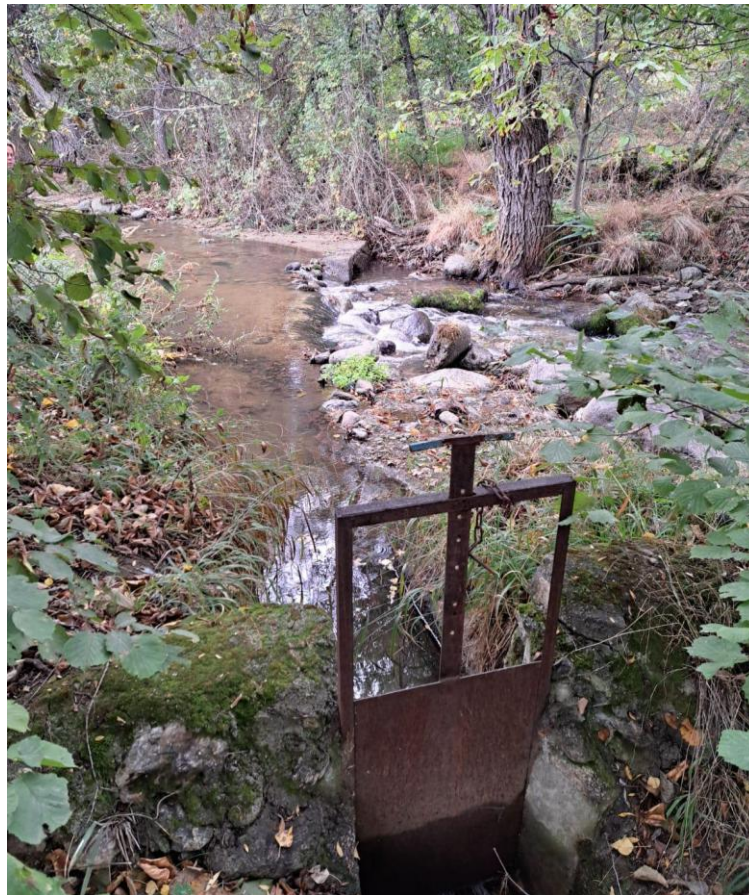
Φωτογραφία 4.2.7 Λιθόκτιστος αναβαθμός εγκάρσια στη διεύθυνση ροής και μεταλλικό θυρόφραγμα πλευρικής υδροληψίας (Χαμηλή παροχή) (αρχείο ΕΠΠ, 2024)

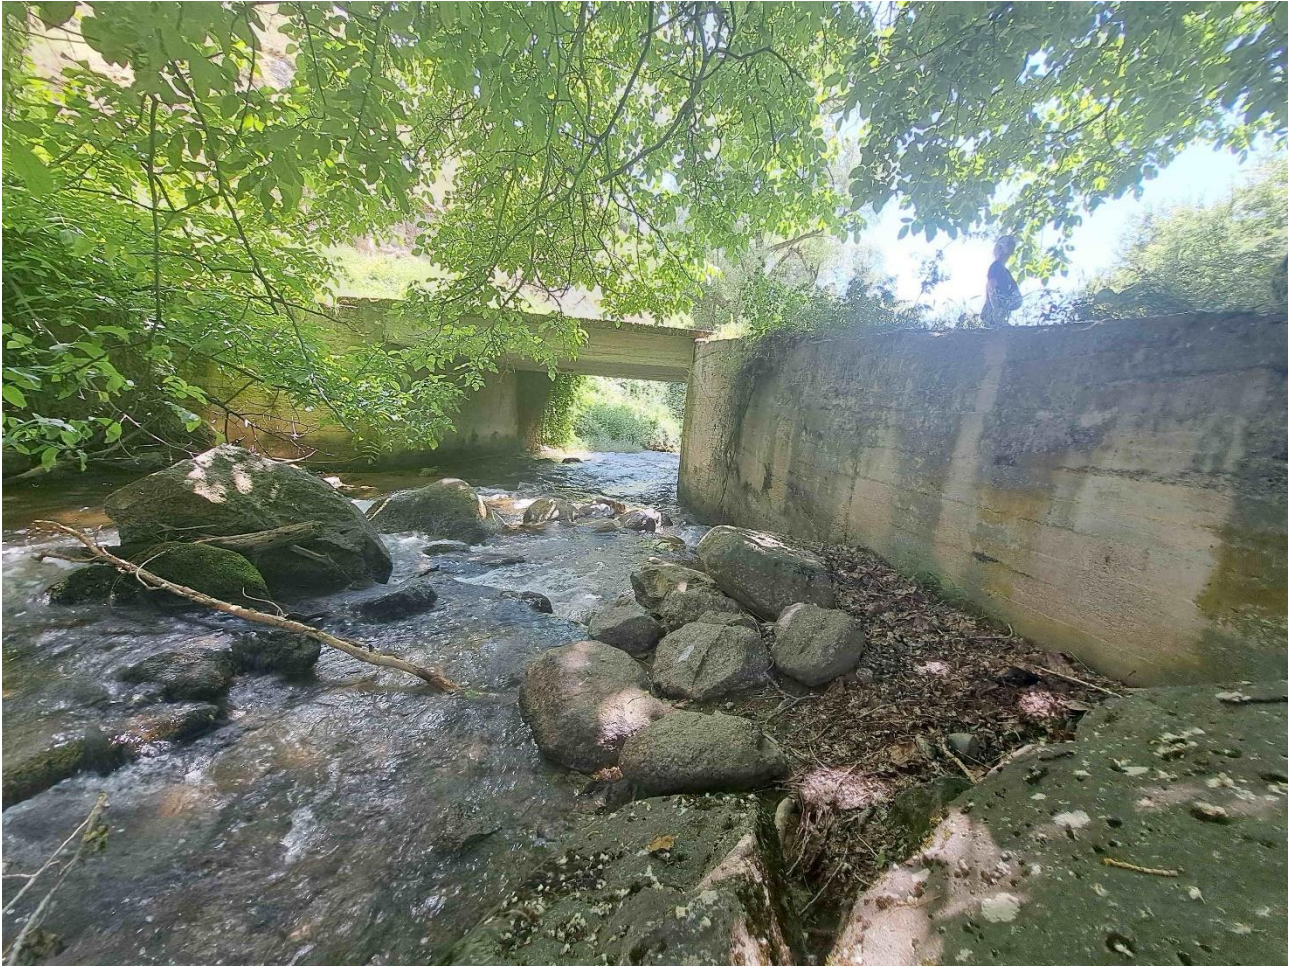
Φωτογραφία 4.2.12 Γέφυρα «Πετρόπουλου», ενός ανοίγματος. Διακρίνεται το επίμηκες τοίχιο από σκυρόδεμα στη δεξιά όχθη. Θέα προς καπάντη (αρχείο ΕΠΠ, 2024).

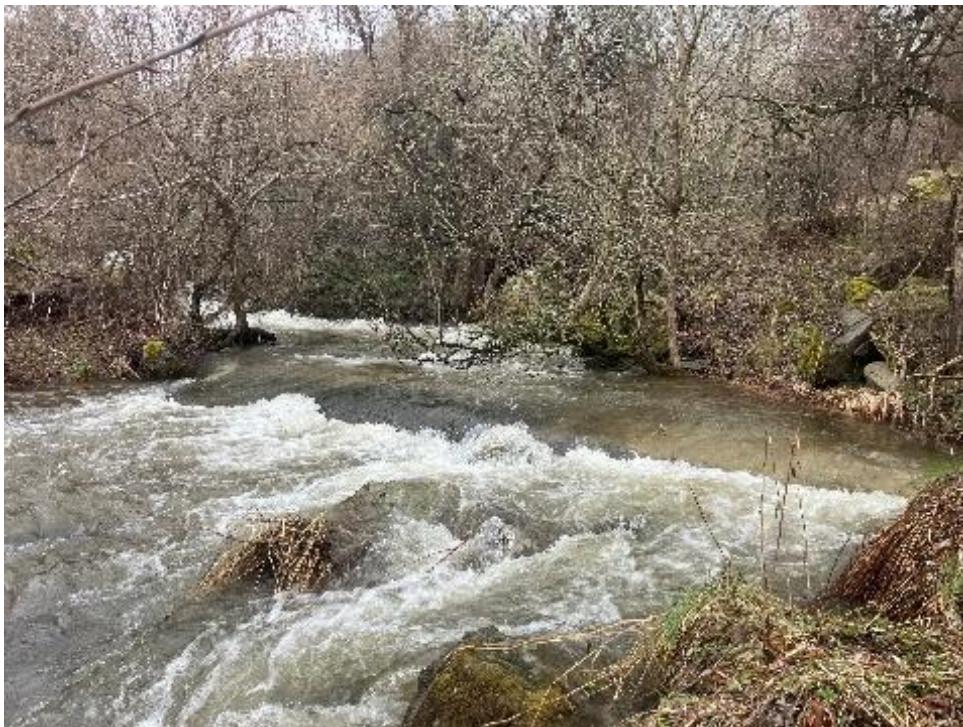
Φωτογραφία 4.2.16 Υπερχείλιση αναβαθμού με σχετικά υψηλή παροχή ποταμού (θέα προς τα ανάντη) (Caudron & Vigier, 2025).

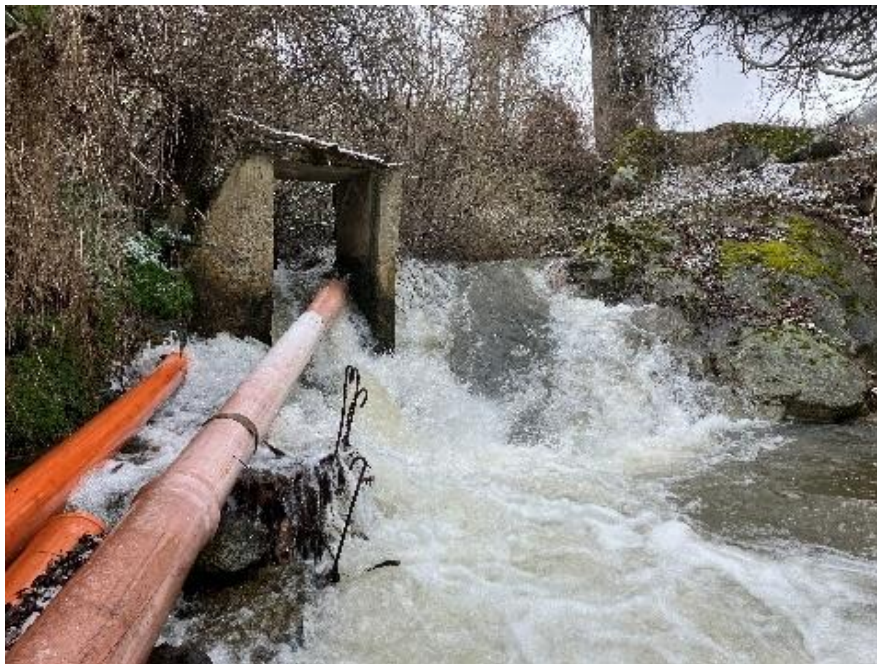
Φωτογραφία 4.2.19 Αναβαθμός πλευρικής υδροληψίας άρδευσης με κατάντη κεκλιμένο επίπεδο και λεκάνη ηρεμίας (θέα προς ανάντη) (Caudron & Vigier, 2025).

COMMENTS					
Complex and severe obstacle for trout: the chute is greater than 1.2m with a low chute depth and high-water velocity and turbulence. The concrete wall of the derivation system causes a channel constriction which increases the water velocity and prevents fish passage. This is the main water abstraction on the river for irrigation. Might be abandoned due to the new irrigation system using pumping from lake.					
FISH BARRIER ASSESSMENT TO UPSTREAM MIGRATION					
Species	Index of barrier passability				
	N.I.	0	1	2	3
Prespa Trout					X
Benthic species (e.g., Barbel)	X				
Description: Total upstream barrier					
FISH PASSAGE RESTORATION					
Goal	Increase minimum flow in summer to improve trout habitats and thermal conditions downstream. Restore trout passage and thus the connectivity between the Agios Germanos and the Gaidouritsa populations.				
Option of restoration	Remove the water abstraction system and restore the natural morphology.

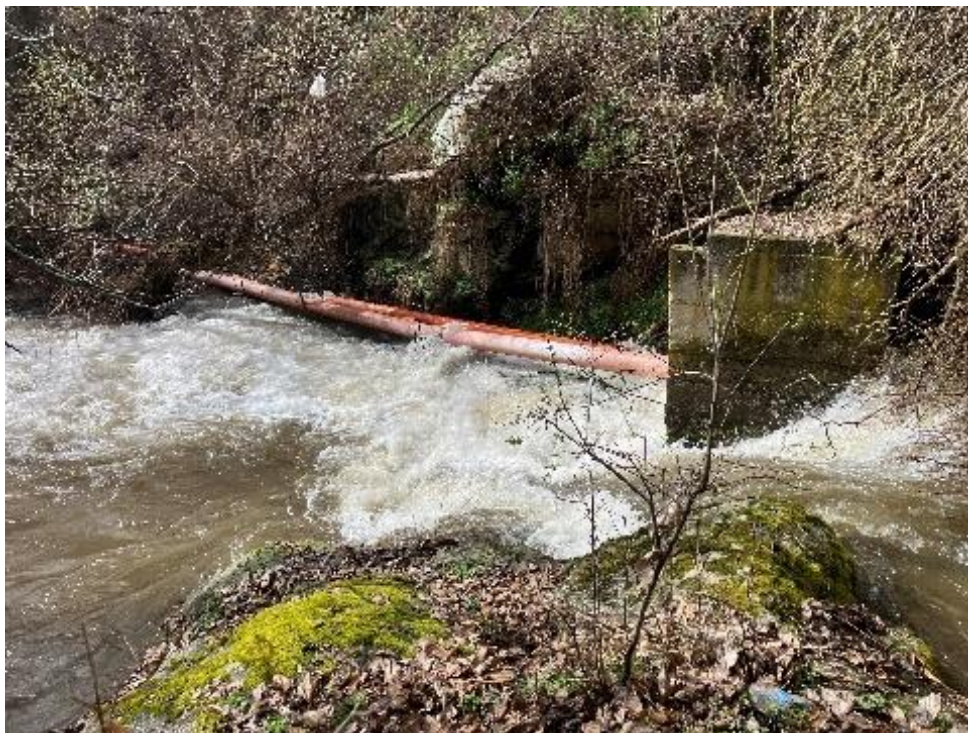
Φωτογραφία 4.2.20 Αναβαθμός πλευρικής υδροληψίας άρδευσης με λεκάνη ηρεμίας (θέα προς κατάντη) (Caudron & Vigier, 2025).

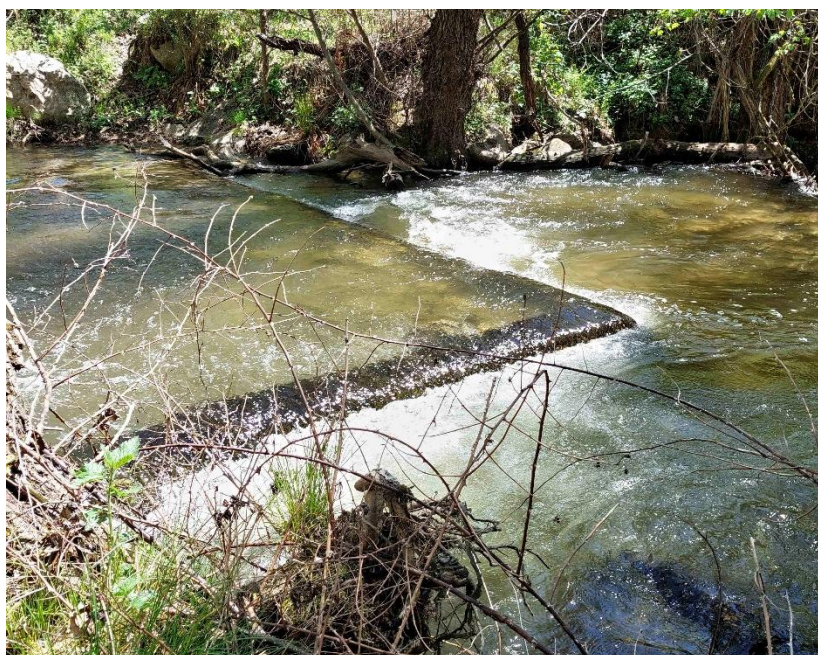
Φωτογραφία 4.2.21 Λεκάνη ηρεμίας κατάντη κεκλιμένου επιπέδου εντός της κυρίως κοίτης του ρέματος (αρχείο ΕΠΠ, 2024) (αρχείο ΕΠΠ, 2024).

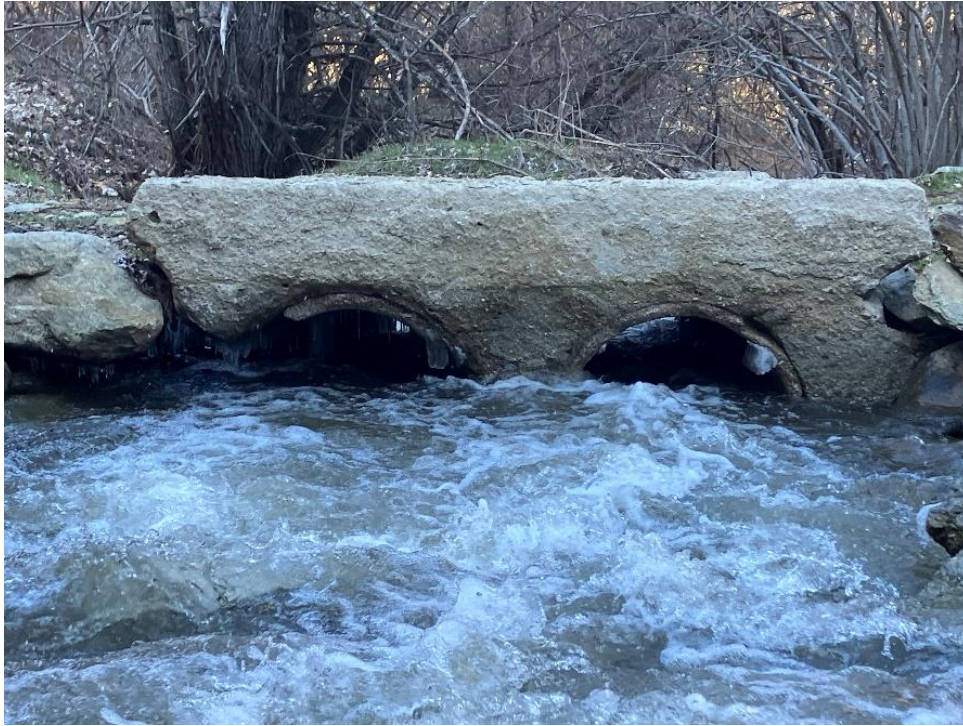
Φωτογραφία 4.2.30 Ανάντη όψη σωληνωτού οχετού. Διακρίνονται οι φθορές στο σκυρόδεμα εγκιβωτισμού των τσιμεντοσωλήνων (αρχείο ΕΠΠ, 2024).

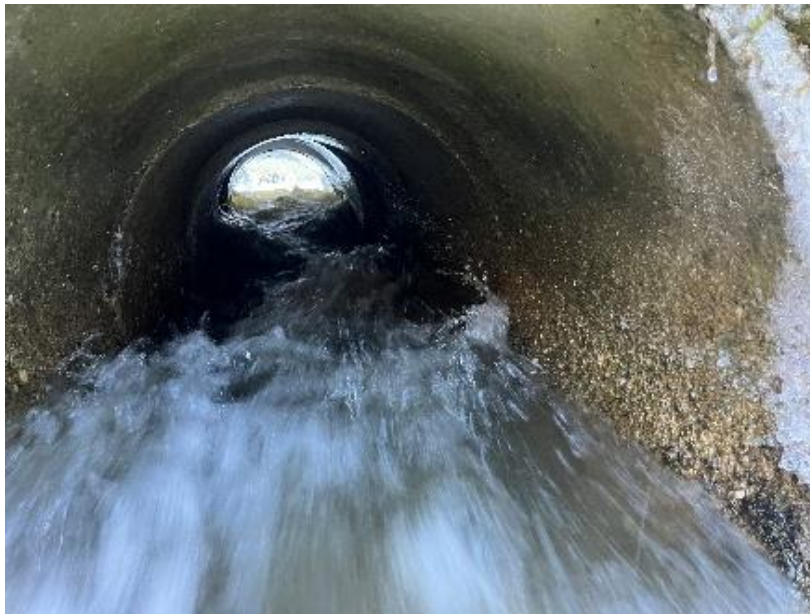
Φωτογραφία 4.2.33 Ροή εντός σωλήνα (Caudron & Vigier, 2025).

COMMENTS					
Two undersized concrete culverts. The water velocity is high in the culverts, more than 3m/s without roughness for a length of about 6m.					
FISH BARRIER ASSESSMENT TO UPSTREAM MIGRATION					
Species	Index of barrier passability				
	N.I.	0	1	2	3
Prespa Trout			X		
Benthic species (e.g., Barbel)	X				
Description: Moderate partial barrier for trout, passable to some fish in most years.					
FISH PASSAGE RESTORATION					
Goal	Accommodate fish passage and increase gene flow within the population.				
Option of restoration	Remove the undersized circular culverts and replace with precast concrete box culvert, embedded to accommodate natural streambed roughness within the culvert

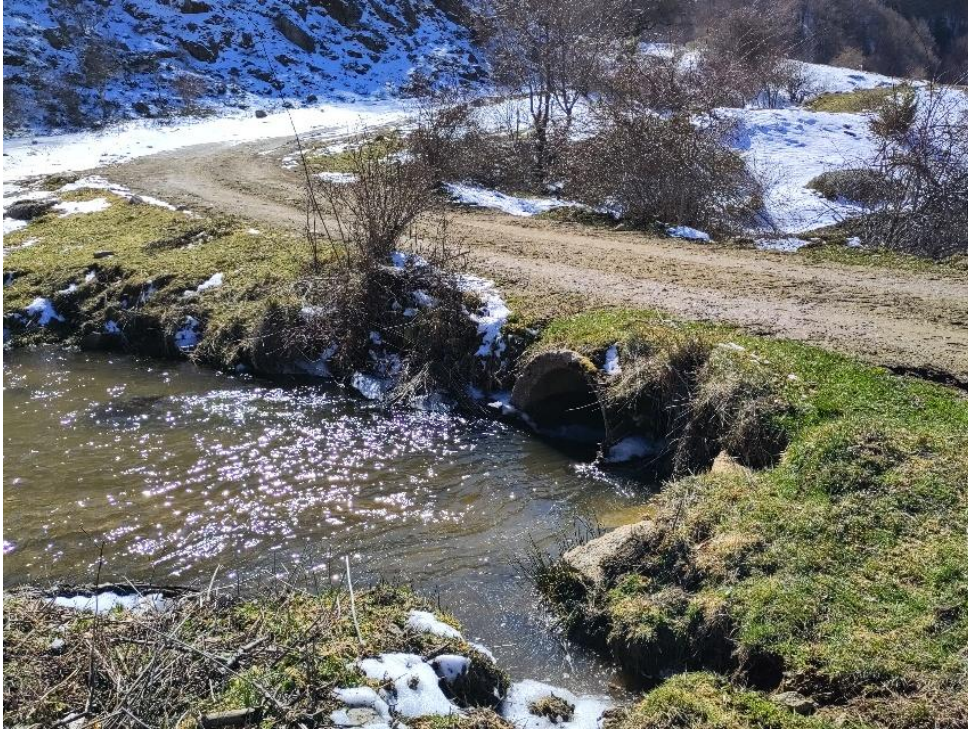
Φωτογραφία 4.2.34 Γενική άποψη οχετού. Θέα προς κατάντη (είσοδος ρέματος στον οχετό) (αρχείο ΕΠΠ, 2024).

COMMENTS					
The water velocity is high in the culvert, more than 3m/s without roughness. There is a chute of 0.4m at the inlet with high turbulence due to channel constriction and several rocks are at the outlet blocking the entry in the pipe.					
FISH BARRIER ASSESSMENT TO UPSTREAM MIGRATION					
Species	Index of barrier passability				
	N.I.	0	1	2	3
Prespa Trout				X	
Benthic species (e.g., Barbel)	X				
Description: Severe partial barrier for trout, passable only for certain fish sizes during specific flow conditions, and not every year.					
FISH PASSAGE RESTORATION					
Goal	Accommodate trout passage and increase gene flows within the population				
Option of restoration	Remove the undersized pipe and replace with a no-slope culvert (arch, box or circular) large enough (3 meters) to accommodate a waterway and its banks without altering its flows

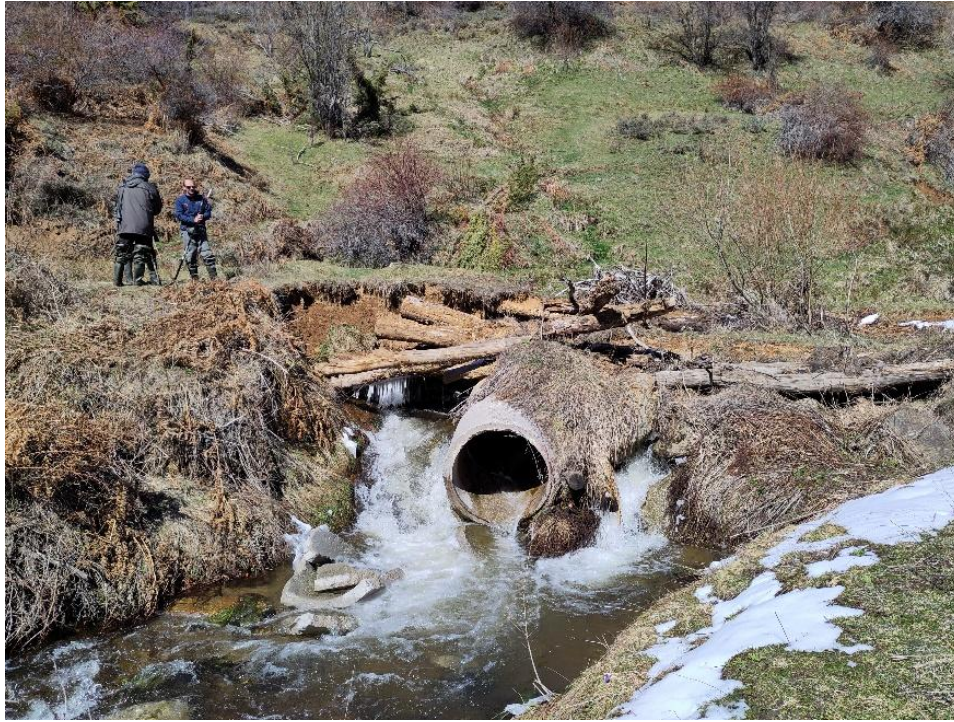
Φωτογραφία 4.2.37 Γενική άποψη διάβασης, στην οποία διακρίνονται οι ζημιές λόγω διαβρώσεων (Θέα προς ανάντη) (Caudron & Vigier, 2025).

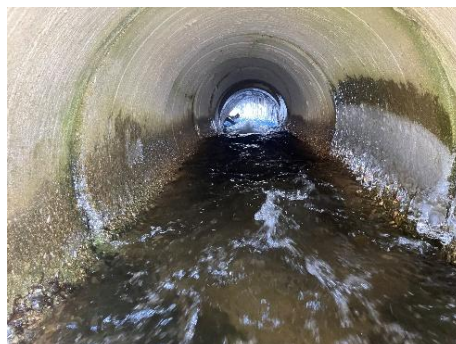
FISH BARRIER ASSESSMENT TO UPSTREAM MIGRATION						
Species	Index of barrier passability					
	N.I.	0	1	2	3	
Prespa Trout				X		
Benthic species (e.g., Barbel)	X					
Description: Severe partial barrier, passable to selected fish sizes only during specific discharge conditions (not every year)						
FISH PASSAGE RESTORATION						
Goal	Allow fish passage and increase the gene flow to isolated upstream population					
Option of restoration	Remove the undersized pipe and replace with a no-slope culvert (arch, box or circular) with a minimum diameter or width of 2 meters. Designed to accommodate the full stream channel, including both waterway and banks without altering its flow.

Φωτογραφία 4.2.39 Εσωτερικό σωληνωτού οχετού. Διακρίνεται ο καταβαθμός. Θέα προς καπάνη. (Caudron & Vigier, 2025).

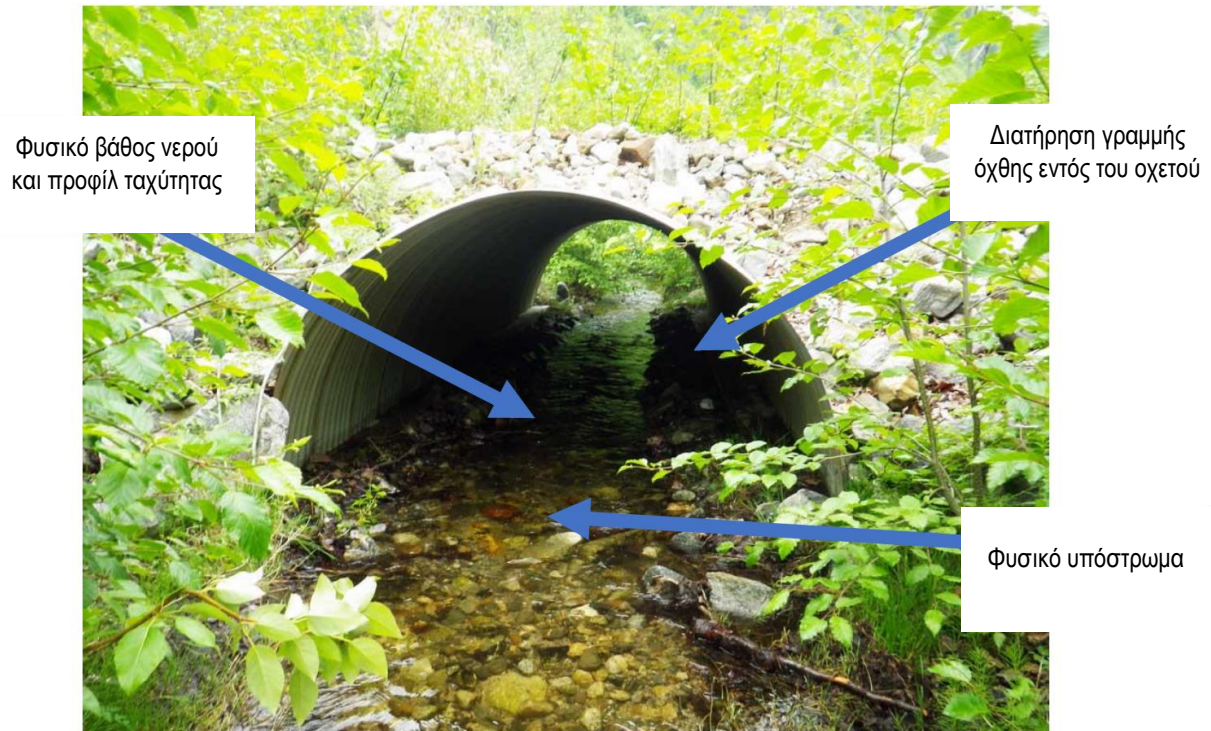
Σχήμα 5.2.3 Παράδειγμα μη εγκιβωτισμένου μεταλλικού οχετού μεγάλης διαμέτρου, του οποίου το 1/3 πληρούται με φυσικά υλικά κοίτης (μετάφραση από Franklin et al., 2018).
